YES 車輛認證書

認證編號 CPF52011261034

廠牌 Make	FORD
車型 Model	KUGA
年份 Year	2017/05
排氣量 Displacement	1,498
車身號碼 VIN	H2401****
引擎號碼 Engine Number	***0289**
現況實車里程 Mileage (僅揭露, 不具保證效力)	171,586

車輛認證總結報告 Vehicle Inspection Findings

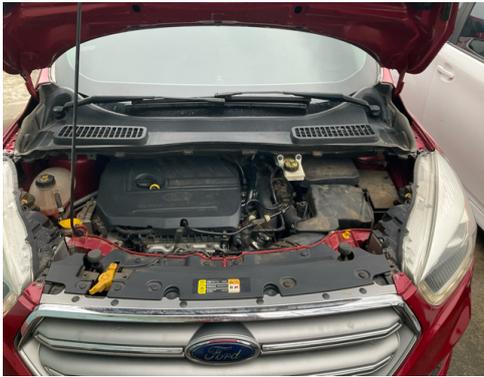
引擎室

1. 運轉時有無冒藍白煙、黑煙	正常	2. 水溫錶(燈)有無異常顯示	正常
3. 警告指示燈有無異常作動	正常	4. 機油油量、油質有無異常	正常
5. 外觀有無漏油/水跡象	正常	6. 運轉時有無抖動或異常聲響	正常
7. 外觀有無修補或龜裂跡象	正常	8. 冷卻風扇作動有無異常	正常
9. 加速有無不順暢或無法加速	正常	10. 高速運轉有無異常聲響	正常
11. 冷卻水有無添加防鏽劑	正常

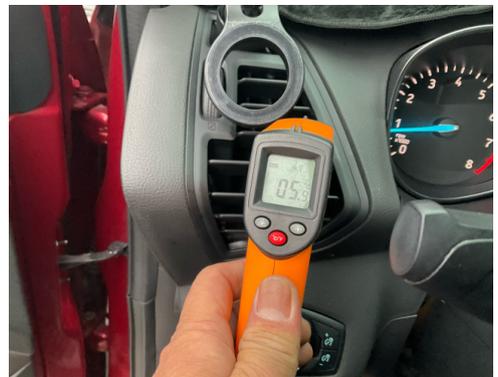
空調溫度

1. 檢查室外氣溫	12°C	2. 後空調冷氣作動中央出風口溫度	無此項目
3. 冷凝器散熱風扇有無運轉異常	正常	4. 前空調冷氣A/C開關燈號	正常
5. 前空調風速開關各段風速	正常	6. 前空調冷氣作動中央出風口溫度	5°C
7. 後空調冷氣A/C開關燈號	無此項目	8. 後空調風速開關各段風速	無此項目
