YES 車輛認證書

認證編號 CPF52011261035

廠牌 Make	MAZDA
車型 Model	CX-5
年份 Year	2015/06
排氣量 Displacement	1,998
車身號碼 VIN	JM8KE2W72G032****
引擎號碼 Engine Number	無引擎號碼
現況實車里程 Mileage (僅揭露, 不具保證效力)	197,544

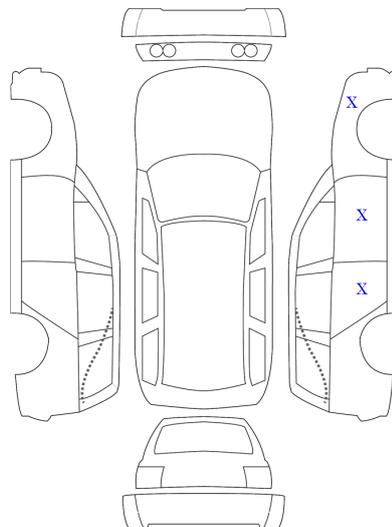
車體外觀圖

Ⓢ 鈹件鏽蝕、斑剝或鏽穿

B 受損面積約一個拳頭(含)以上

R 鈹件校正痕跡

X 更換

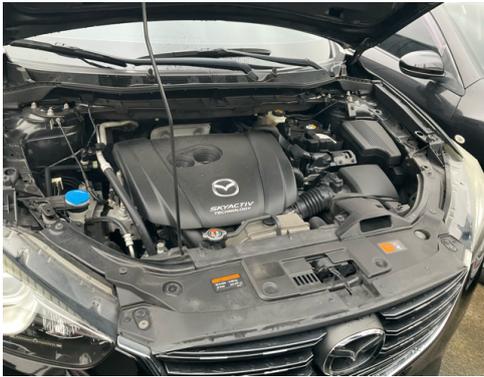
引擎室

1. 運轉時有無冒藍白煙、黑煙	正常	2. 水溫錶(燈)有無異常顯示	正常
3. 警告指示燈有無異常作動	正常	4. 機油油量、油質有無異常	正常
5. 外觀有無漏油/水跡象	異常	6. 運轉時有無抖動或異常聲響	正常
7. 外觀有無修補或龜裂跡象	正常	8. 冷卻風扇作動有無異常	正常
9. 加速有無不順暢或無法加速	正常	10. 高速運轉有無異常聲響	正常
11. 冷卻水有無添加防鏽劑	正常

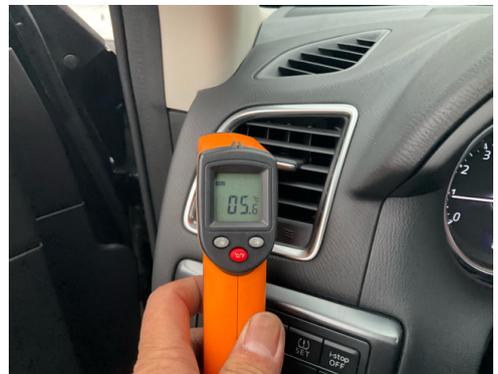
空調溫度

1. 檢查室外氣溫	13°C	2. 後空調冷氣作動中央出風口溫度	無此項目
3. 冷凝器散熱風扇有無運轉異常	正常	4. 前空調冷氣A/C開關燈號	正常
5. 前空調風速開關各段風速	正常	6. 前空調冷氣作動中央出風口溫度	5°C
7. 後空調冷氣A/C開關燈號	無此項目	8. 後空調風速開關各段風速	無此項目
