認證編號 CPF52011261050

## 車輛資料 Vehicle Information

## 車輛認證總結報告 Vehicle Inspection Findings

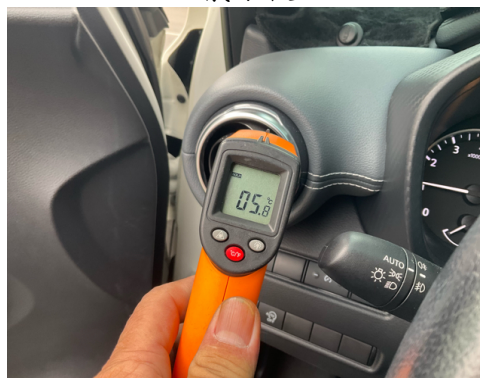
空調溫度

| 5. 前空調風速開關各段風速 | 正常 | 6. 前空調冷氣作動中央出風口溫度 | 5°C |
