## 車輛認證總結報告 Vehicle Inspection Findings

查定編號 CPF52011261055

廠牌 Make	FORD
車型 Model	FOCUS
年份 Year	2024/08
排氣量 Displacement	1,497
車身號碼 VIN	RHAATZBEXP200****
引擎號碼 Engine Number	***5943**
現況實車里程 Mileage (僅揭露, 不具保證效力)	28,865

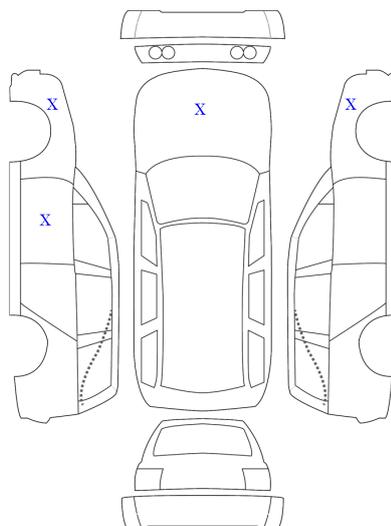
車體外觀圖

右前方有鈹修痕。  
左側有鈹修痕。  
左前方有鈹修痕。  
正前方有鈹修痕。

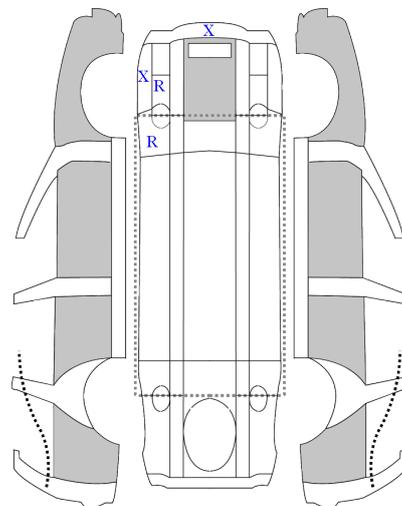
車骨結構圖

無任何異常之痕跡。  
無任何異常之痕跡。  
無任何泡水之痕跡。  
異常
