# YES 車輛認證書

認證編號 CPF52011261061

廠牌 Make	TOYOTA
車型 Model	ALTIS
年份 Year	2019/04
排氣量 Displacement	1,798
車身號碼 VIN	ZWE211~000****
引擎號碼 Engine Number	***X6645**
現況實車里程 Mileage (僅揭露, 不具保證效力)	179,966

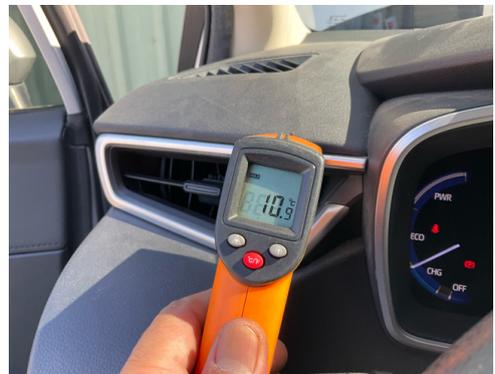
空調溫度

1. 檢查室外氣溫	21°C	2. 後空調冷氣作動中央出風口溫度	無此項目
3. 冷凝器散熱風扇有無運轉異常	正常	4. 前空調冷氣A/C開關燈號	正常
5. 前空調風速開關各段風速	正常	6. 前空調冷氣作動中央出風口溫度	10°C
7. 後空調冷氣A/C開關燈號	無此項目	8. 後空調風速開關各段風速	無此項目
