# YES 車輛認證書

認證編號 CPF52011261063

| 車型 Model | ALTIS |
| 年份 Year | 2017/06 |

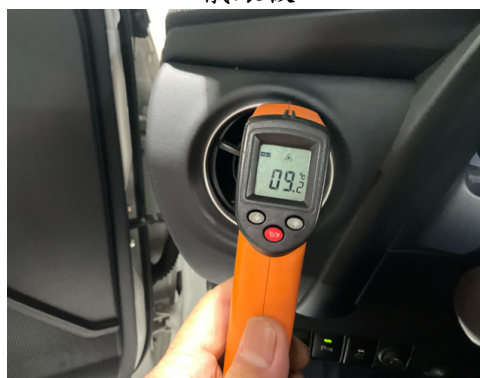
空調溫度

| 5. 前空調風速開關各段風速 | 正常 | 6. 前空調冷氣作動中央出風口溫度 | 9°C |
