YES 車輛認證書

認證編號 CPF52011261064

廠牌 Make	FORD
車型 Model	KUGA
年份 Year	2016/11
排氣量 Displacement	1,498
車身號碼 VIN	G2400****
引擎號碼 Engine Number	***0008**
現況實車里程 Mileage (僅揭露, 不具保證效力)	131,801

車輛認證總結報告 Vehicle Inspection Findings

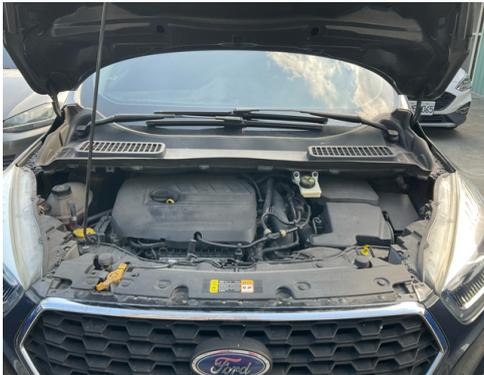
引擎室

1. 運轉時有無冒藍白煙、黑煙	正常	2. 水溫錶(燈)有無異常顯示	正常
3. 警告指示燈有無異常作動	正常	4. 機油油量、油質有無異常	正常
5. 外觀有無漏油/水跡象	正常	6. 運轉時有無抖動或異常聲響	正常
7. 外觀有無修補或龜裂跡象	正常	8. 冷卻風扇作動有無異常	正常
9. 加速有無不順暢或無法加速	正常	10. 高速運轉有無異常聲響	正常
11. 冷卻水有無添加防鏽劑	正常

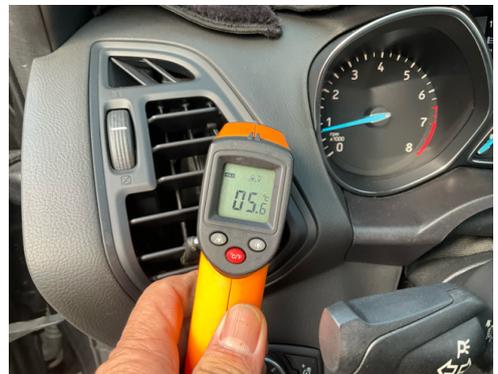
空調溫度

1. 檢查室外氣溫	13°C	2. 後空調冷氣作動中央出風口溫度	無此項目
3. 冷凝器散熱風扇有無運轉異常	正常	4. 前空調冷氣A/C開關燈號	正常
5. 前空調風速開關各段風速	正常	6. 前空調冷氣作動中央出風口溫度	5°C
7. 後空調冷氣A/C開關燈號	無此項目	8. 後空調風速開關各段風速	無此項目
