YES 車輛認證書

認證編號 CPF52011261076

廠牌 Make	SKODA
車型 Model	KAROQ
年份 Year	2021/05
排氣量 Displacement	1,498
車身號碼 VIN	TMBJR9NU9M203****
引擎號碼 Engine Number	無引擎號碼
現況實車里程 Mileage (僅揭露, 不具保證效力)	132,969

車輛認證總結報告 Vehicle Inspection Findings

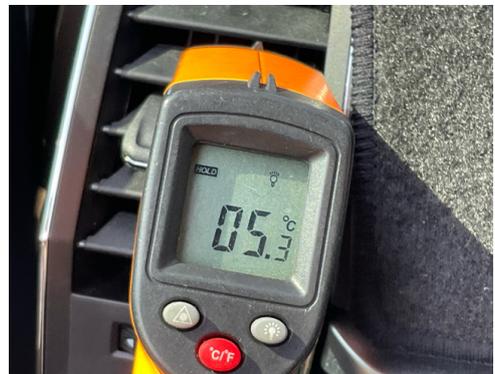
空調溫度

1. 檢查室外氣溫	18°C	2. 後空調冷氣作動中央出風口溫度	無此項目
3. 冷凝器散熱風扇有無運轉異常	正常	4. 前空調冷氣A/C開關燈號	正常
5. 前空調風速開關各段風速	正常	6. 前空調冷氣作動中央出風口溫度	5°C
7. 後空調冷氣A/C開關燈號	無此項目	8. 後空調風速開關各段風速	無此項目
