YES 車輛認證書

認證編號 CPF52011261077

廠牌 Make	TOYOTA
車型 Model	HILUX
年份 Year	2022/09
排氣量 Displacement	2,755
車身號碼 VIN	MROBA3CD80016****
引擎號碼 Engine Number	無引擎號碼
現況實車里程 Mileage (僅揭露, 不具保證效力)	121,119

車輛認證總結報告 Vehicle Inspection Findings

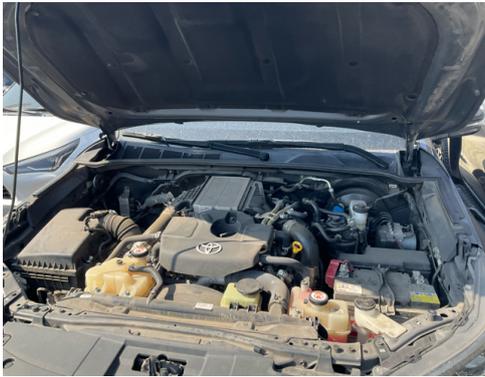
引擎室

1. 運轉時有無冒藍白煙、黑煙	正常	2. 水溫錶(燈)有無異常顯示	正常
3. 警告指示燈有無異常作動	正常	4. 機油油量、油質有無異常	正常
5. 外觀有無漏油/水跡象	正常	6. 運轉時有無抖動或異常聲響	正常
7. 外觀有無修補或龜裂跡象	正常	8. 冷卻風扇作動有無異常	正常
9. 加速有無不順暢或無法加速	正常	10. 高速運轉有無異常聲響	正常
11. 冷卻水有無添加防鏽劑	正常

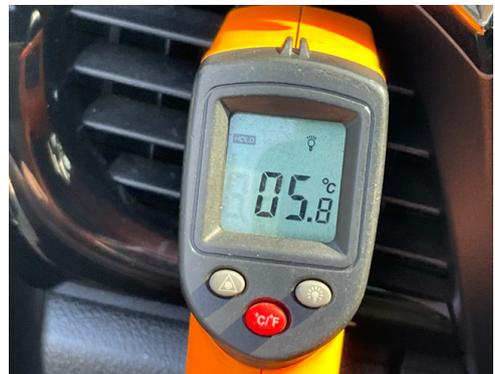
空調溫度

1. 檢查室外氣溫	19°C	2. 後空調冷氣作動中央出風口溫度	無此項目
3. 冷凝器散熱風扇有無運轉異常	正常	4. 前空調冷氣A/C開關燈號	正常
5. 前空調風速開關各段風速	正常	6. 前空調冷氣作動中央出風口溫度	5°C
7. 後空調冷氣A/C開關燈號	無此項目	8. 後空調風速開關各段風速	無此項目
