YES 車輛認證書

認證編號 CPF52011261083

車輛資料 Vehicle Information

車輛認證總結報告 Vehicle Inspection Findings

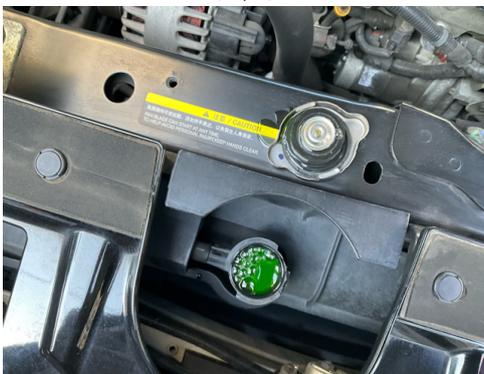
水箱蓋

1. 運轉時有無冒藍白煙、黑煙	正常	2. 水溫錶(燈)有無異常顯示	正常
3. 警告指示燈有無異常作動	正常	4. 機油油量、油質有無異常	正常
5. 外觀有無漏油/水跡象	正常	6. 運轉時有無抖動或異常聲響	正常
7. 外觀有無修補或龜裂跡象	正常	8. 冷卻風扇作動有無異常	正常
9. 加速有無不順暢或無法加速	正常	10. 高速運轉有無異常聲響	正常
11. 冷卻水有無添加防鏽劑	正常

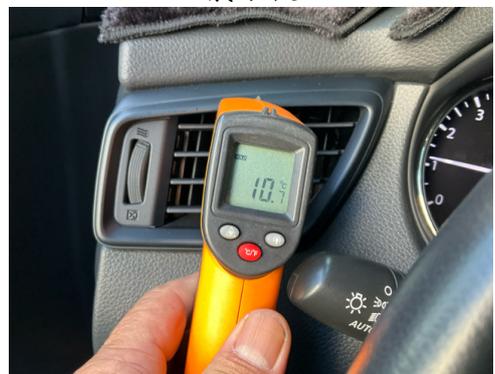
空調溫度

1. 檢查室外氣溫	20°C	2. 後空調冷氣作動中央出風口溫度	無此項目
3. 冷凝器散熱風扇有無運轉異常	正常	4. 前空調冷氣A/C開關燈號	正常
5. 前空調風速開關各段風速	正常	6. 前空調冷氣作動中央出風口溫度	10°C
7. 後空調冷氣A/C開關燈號	無此項目	8. 後空調風速開關各段風速	無此項目
