YES 車輛認證書

認證編號 CPF52011261088

廠牌 Make	MAZDA
車型 Model	MAZDA3
年份 Year	2014/12
排氣量 Displacement	1,998
車身號碼 VIN	JM7BM3471F116****
引擎號碼 Engine Number	無引擎號碼
現況實車里程 Mileage (僅揭露, 不具保證效力)	92,956

車輛認證總結報告 Vehicle Inspection Findings

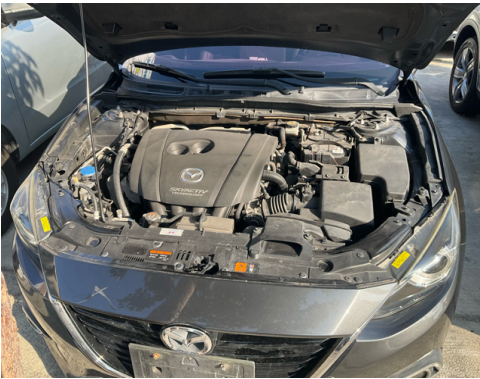
引擎室

1. 運轉時有無冒藍白煙、黑煙	正常	2. 水溫錶(燈)有無異常顯示	正常
3. 警告指示燈有無異常作動	正常	4. 機油油量、油質有無異常	正常
5. 外觀有無漏油/水跡象	正常	6. 運轉時有無抖動或異常聲響	正常
7. 外觀有無修補或龜裂跡象	正常	8. 冷卻風扇作動有無異常	正常
9. 加速有無不順暢或無法加速	正常	10. 高速運轉有無異常聲響	正常
11. 冷卻水有無添加防鏽劑	正常

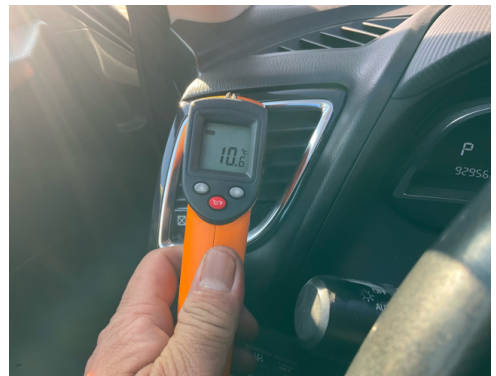
空調溫度

1. 檢查室外氣溫	28°C	2. 後空調冷氣作動中央出風口溫度	無此項目
3. 冷凝器散熱風扇有無運轉異常	正常	4. 前空調冷氣A/C開關燈號	正常
5. 前空調風速開關各段風速	正常	6. 前空調冷氣作動中央出風口溫度	10°C
7. 後空調冷氣A/C開關燈號	無此項目	8. 後空調風速開關各段風速	無此項目
