認證編號 CPF52011261092

車輛資料 Vehicle Information

車輛認證總結報告 Vehicle Inspection Findings

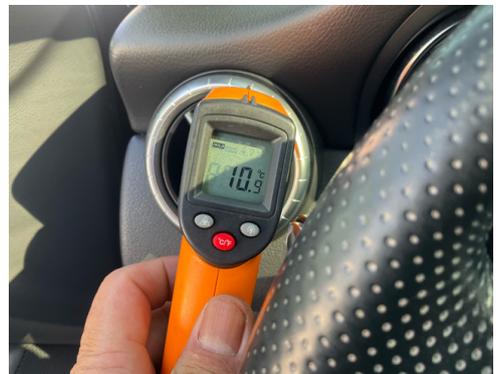
空調溫度

1. 檢查室外氣溫	25°C	2. 後空調冷氣作動中央出風口溫度	無此項目
3. 冷凝器散熱風扇有無運轉異常	正常	4. 前空調冷氣A/C開關燈號	正常
5. 前空調風速開關各段風速	正常	6. 前空調冷氣作動中央出風口溫度	10°C
7. 後空調冷氣A/C開關燈號	無此項目	8. 後空調風速開關各段風速	無此項目
