查定編號 CPF52011261098

車輛資料 Vehicle Information

廠牌 Make	FORD
車型 Model	FOCUS
年份 Year	2017/03
排氣量 Displacement	1,499
車身號碼 VIN	H2U01****
引擎號碼 Engine Number	***0813**
現況實車里程 Mileage (僅揭露, 不具保證效力)	126,270

車輛認證總結報告 Vehicle Inspection Findings

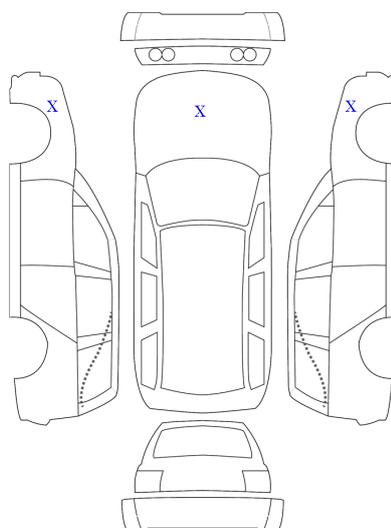
車體外觀圖

右前方有鈹修痕。
左前方有鈹修痕。
正前方有鈹修痕。

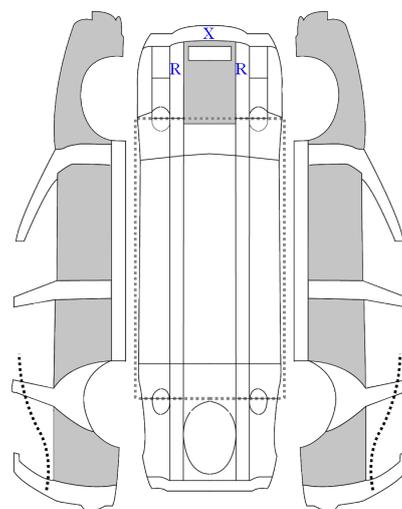
車骨結構圖

無任何異常之痕跡。
無任何異常之痕跡。
無任何泡水之痕跡。
異常

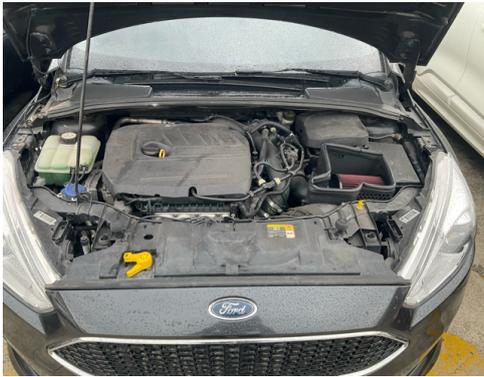
引擎室

1. 運轉時有無冒藍白煙、黑煙	正常	2. 水溫錶(燈)有無異常顯示	正常
3. 警告指示燈有無異常作動	正常	4. 機油油量、油質有無異常	正常
5. 外觀有無漏油/水跡象	異常	6. 運轉時有無抖動或異常聲響	正常
7. 外觀有無修補或龜裂跡象	正常	8. 冷卻風扇作動有無異常	正常
9. 加速有無不順暢或無法加速	正常	10. 高速運轉有無異常聲響	正常
11. 冷卻水有無添加防鏽劑	正常

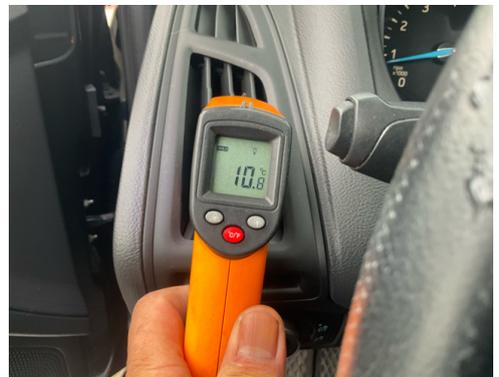
空調溫度

1. 檢查室外氣溫	19°C	2. 後空調冷氣作動中央出風口溫度	無此項目
3. 冷凝器散熱風扇有無運轉異常	正常	4. 前空調冷氣A/C開關燈號	正常
5. 前空調風速開關各段風速	正常	6. 前空調冷氣作動中央出風口溫度	10°C
7. 後空調冷氣A/C開關燈號	無此項目	8. 後空調風速開關各段風速	無此項目
