# YES 車輛認證書

認證編號 CPF52011261112

廠牌 Make	TOYOTA
車型 Model	RAV4
年份 Year	2017/03
排氣量 Displacement	1,987
車身號碼 VIN	JTMYD3EV10J10****
引擎號碼 Engine Number	無引擎號碼
現況實車里程 Mileage (僅揭露, 不具保證效力)	141,354

## 車輛認證總結報告 Vehicle Inspection Findings

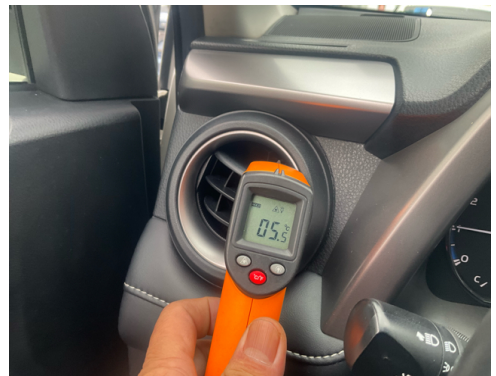
空調溫度

1. 檢查室外氣溫	14°C	2. 後空調冷氣作動中央出風口溫度	無此項目
3. 冷凝器散熱風扇有無運轉異常	正常	4. 前空調冷氣A/C開關燈號	正常
5. 前空調風速開關各段風速	正常	6. 前空調冷氣作動中央出風口溫度	5°C
7. 後空調冷氣A/C開關燈號	無此項目	8. 後空調風速開關各段風速	無此項目
