# YES 車輛認證書

受檢測車輛通過YES認證鑑定標準  
This vehicle has passed the YES Evaluation Standard

認證編號 CPF52011261115

## 車輛認證總結報告 Vehicle Inspection Findings

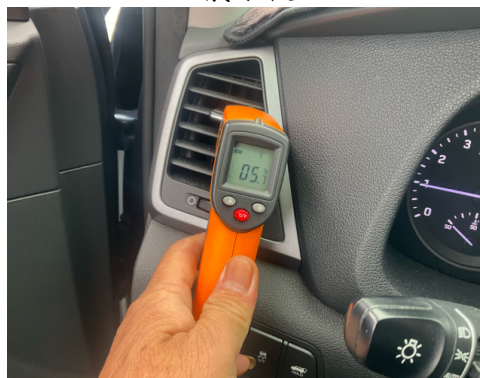
空調溫度

| 5. 前空調風速開關各段風速 | 正常 | 6. 前空調冷氣作動中央出風口溫度 | 5°C |
