# YES 車輛認證書

認證編號 CPF52011261117

| 車型 Model | FOCUS |
| 年份 Year | 2021/12 |

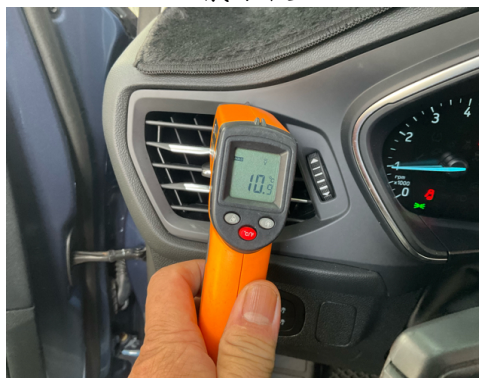
空調溫度

| 5. 前空調風速開關各段風速 | 正常 | 6. 前空調冷氣作動中央出風口溫度 | 10°C |
