認證編號 CPF52011261123

## 車輛資料 Vehicle Information

## 車輛認證總結報告 Vehicle Inspection Findings

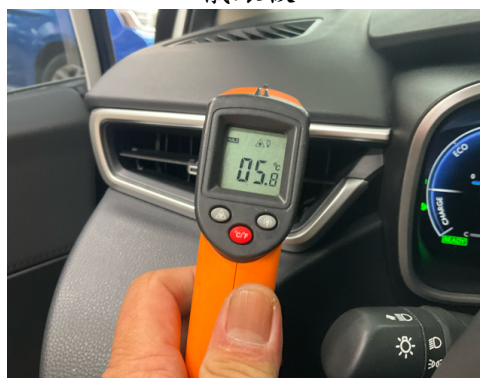
空調溫度

| 5. 前空調風速開關各段風速 | 正常 | 6. 前空調冷氣作動中央出風口溫度 | 5°C |
