YES 車輛認證書

認證編號 CPF52011261136

廠牌 Make	FORD
車型 Model	KUGA
年份 Year	2016/01
排氣量 Displacement	1,499
車身號碼 VIN	F2C02****
引擎號碼 Engine Number	***0315**
現況實車里程 Mileage (僅揭露, 不具保證效力)	166,302

車輛認證總結報告 Vehicle Inspection Findings

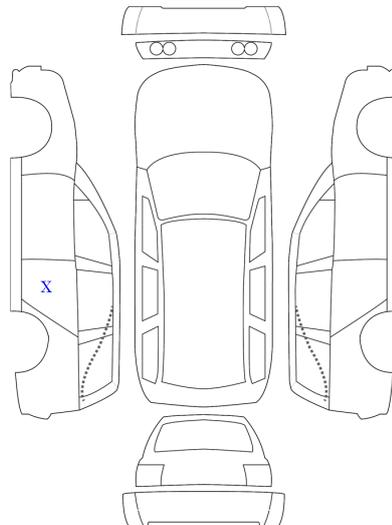
車體外觀圖

Ⓢ 鈹件鏽蝕、斑剝或鏽穿

B 受損面積約一個拳頭(含)以上

R 鈹件校正痕跡

X 更換
