查定編號 CPF52011261138

車輛資料 Vehicle Information

車輛認證總結報告 Vehicle Inspection Findings

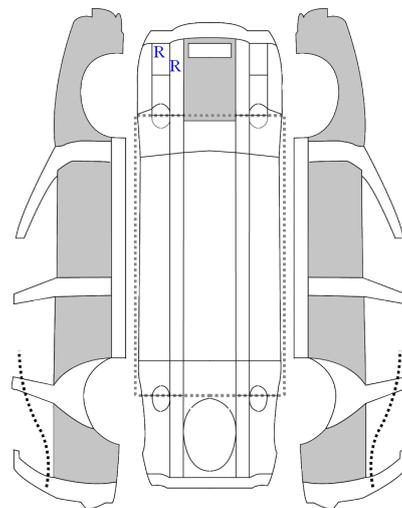
車骨結構圖

無任何異常之痕跡。
無任何異常之痕跡。
無任何泡水之痕跡。
異常

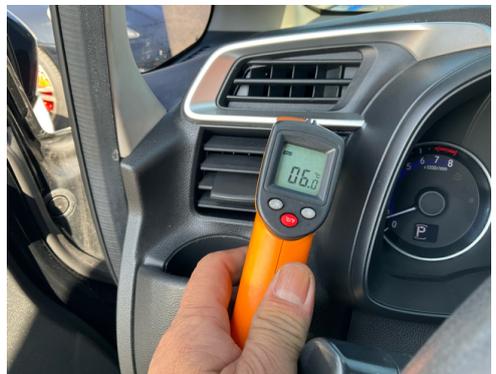
空調溫度

1. 檢查室外氣溫	21°C	2. 後空調冷氣作動中央出風口溫度	無此項目
3. 冷凝器散熱風扇有無運轉異常	正常	4. 前空調冷氣A/C開關燈號	正常
5. 前空調風速開關各段風速	正常	6. 前空調冷氣作動中央出風口溫度	5°C
7. 後空調冷氣A/C開關燈號	無此項目	8. 後空調風速開關各段風速	無此項目
