認證編號 CPF52011261139

車輛資料 Vehicle Information

廠牌 Make	TOYOTA
車型 Model	C-HR
年份 Year	2018/02
排氣量 Displacement	1,197
車身號碼 VIN	NMTKY3BX10R03****
引擎號碼 Engine Number	無引擎號碼
現況實車里程 Mileage (僅揭露, 不具保證效力)	234,035

車輛認證總結報告 Vehicle Inspection Findings

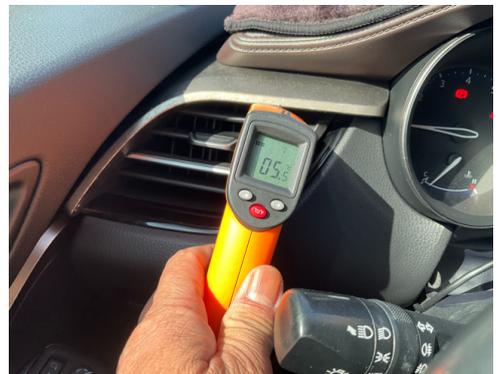
空調溫度

1. 檢查室外氣溫	20°C	2. 後空調冷氣作動中央出風口溫度	無此項目
3. 冷凝器散熱風扇有無運轉異常	正常	4. 前空調冷氣A/C開關燈號	正常
5. 前空調風速開關各段風速	正常	6. 前空調冷氣作動中央出風口溫度	5°C
7. 後空調冷氣A/C開關燈號	無此項目	8. 後空調風速開關各段風速	無此項目
