# YES 車輛認證書

認證編號 CPF52011261146

| 廠牌 Make | BENZ |
| 車型 Model | C-CLASS |

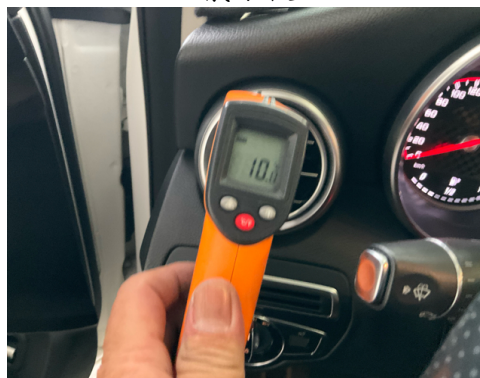
空調溫度

| 5. 前空調風速開關各段風速 | 正常 | 6. 前空調冷氣作動中央出風口溫度 | 10°C |
