認證編號 CPF52011261148

## 車輛資料 Vehicle Information

## 車輛認證總結報告 Vehicle Inspection Findings

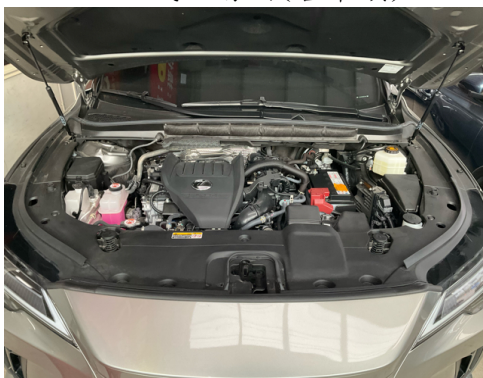
引擎室

本車引擎號碼無異常。

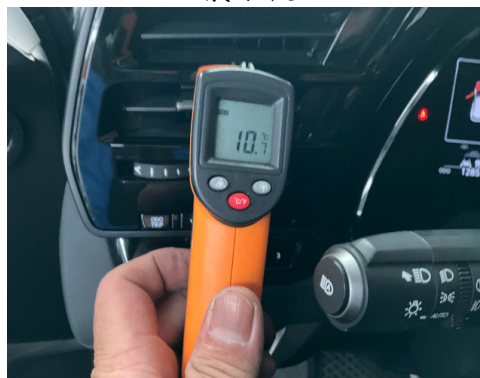
空調溫度

| 5. 前空調風速開關各段風速 | 正常 | 6. 前空調冷氣作動中央出風口溫度 | 10°C |
