認證編號 CPF52011261151

## 車輛資料 Vehicle Information

| 廠牌 Make | TOYOTA |
| 車型 Model | ALTIS |

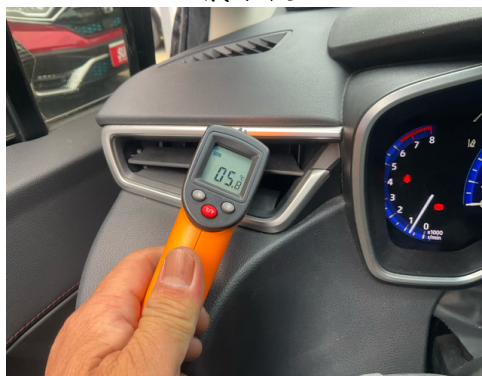
空調溫度

| 5. 前空調風速開關各段風速 | 正常 | 6. 前空調冷氣作動中央出風口溫度 | 5°C |
