認證編號 CPF52011261152

車輛資料 Vehicle Information

廠牌 Make	AUDI
車型 Model	A1
年份 Year	2015/05
排氣量 Displacement	999
車身號碼 VIN	WAUZZZ8X4FB03****
引擎號碼 Engine Number	無引擎號碼
現況實車里程 Mileage (僅揭露, 不具保證效力)	137,898

車輛認證總結報告 Vehicle Inspection Findings

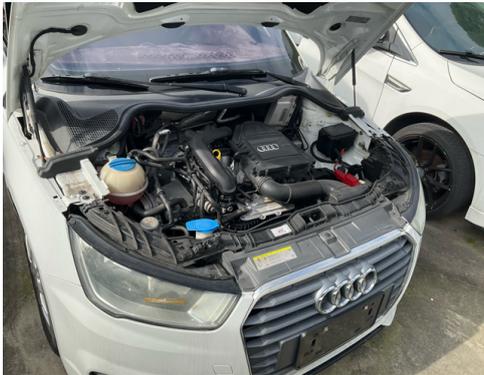
引擎室

1. 運轉時有無冒藍白煙、黑煙	正常	2. 水溫錶(燈)有無異常顯示	正常
3. 警告指示燈有無異常作動	正常	4. 機油油量、油質有無異常	正常
5. 外觀有無漏油/水跡象	正常	6. 運轉時有無抖動或異常聲響	正常
7. 外觀有無修補或龜裂跡象	正常	8. 冷卻風扇作動有無異常	正常
9. 加速有無不順暢或無法加速	正常	10. 高速運轉有無異常聲響	正常
11. 冷卻水有無添加防鏽劑	正常

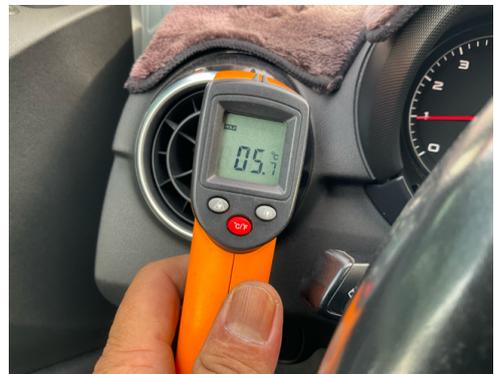
空調溫度

1. 檢查室外氣溫	21°C	2. 後空調冷氣作動中央出風口溫度	無此項目
3. 冷凝器散熱風扇有無運轉異常	正常	4. 前空調冷氣A/C開關燈號	正常
5. 前空調風速開關各段風速	正常	6. 前空調冷氣作動中央出風口溫度	10°C
7. 後空調冷氣A/C開關燈號	無此項目	8. 後空調風速開關各段風速	無此項目
