認證編號 CPF52011261164

## 車輛資料 Vehicle Information

## 車輛認證總結報告 Vehicle Inspection Findings

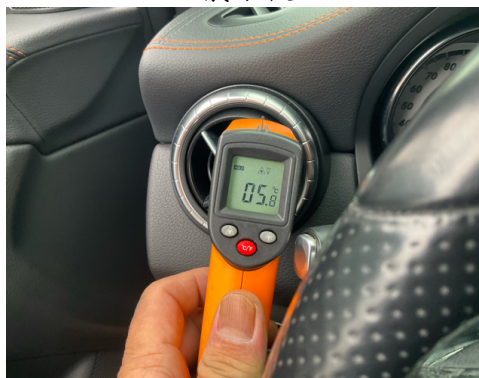
空調溫度

| 5. 前空調風速開關各段風速 | 正常 | 6. 前空調冷氣作動中央出風口溫度 | 5°C |
