認證編號 CPF52011261165

車輛資料 Vehicle Information

車輛認證總結報告 Vehicle Inspection Findings

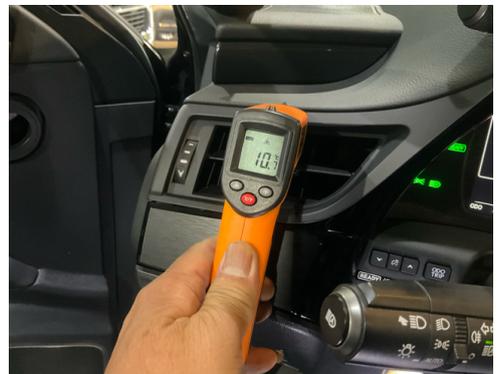
空調溫度

1. 檢查室外氣溫	18°C	2. 後空調冷氣作動中央出風口溫度	無此項目
3. 冷凝器散熱風扇有無運轉異常	正常	4. 前空調冷氣A/C開關燈號	正常
5. 前空調風速開關各段風速	正常	6. 前空調冷氣作動中央出風口溫度	5°C
7. 後空調冷氣A/C開關燈號	無此項目	8. 後空調風速開關各段風速	無此項目
