認證編號 CPF52011261178

## 車輛資料 Vehicle Information

## 車輛認證總結報告 Vehicle Inspection Findings

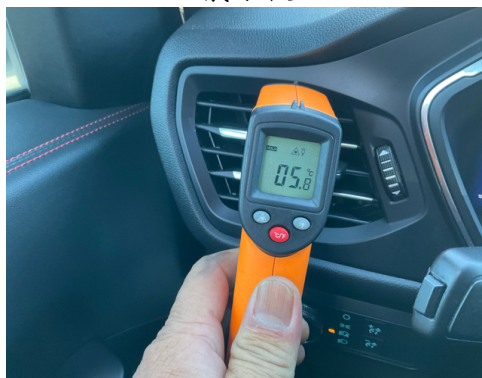
空調溫度

| 5. 前空調風速開關各段風速 | 正常 | 6. 前空調冷氣作動中央出風口溫度 | 5°C |
