# YES 車輛認證書

認證編號 CPF52011261180

廠牌 Make	FORD
車型 Model	KUGA
年份 Year	2022/05
排氣量 Displacement	1,999
車身號碼 VIN	N2Y05****
引擎號碼 Engine Number	***1232**
現況實車里程 Mileage (僅揭露, 不具保證效力)	98,676

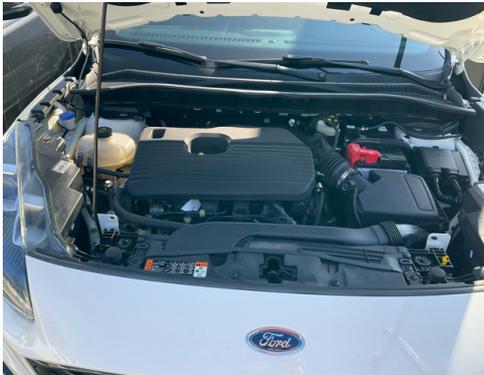
引擎室

1. 運轉時有無冒藍白煙、黑煙	正常	2. 水溫錶(燈)有無異常顯示	正常
3. 警告指示燈有無異常作動	正常	4. 機油油量、油質有無異常	正常
5. 外觀有無漏油/水跡象	正常	6. 運轉時有無抖動或異常聲響	正常
7. 外觀有無修補或龜裂跡象	正常	8. 冷卻風扇作動有無異常	正常
9. 加速有無不順暢或無法加速	正常	10. 高速運轉有無異常聲響	正常
11. 冷卻水有無添加防鏽劑	正常

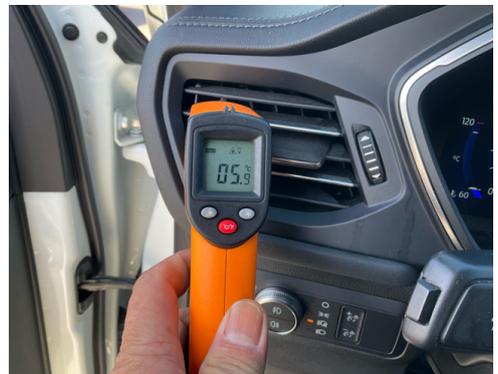
空調溫度

1. 檢查室外氣溫	18°C	2. 後空調冷氣作動中央出風口溫度	無此項目
3. 冷凝器散熱風扇有無運轉異常	正常	4. 前空調冷氣A/C開關燈號	正常
5. 前空調風速開關各段風速	正常	6. 前空調冷氣作動中央出風口溫度	5°C
7. 後空調冷氣A/C開關燈號	無此項目	8. 後空調風速開關各段風速	無此項目
