YES 車輛認證書

認證編號 CPF52011262001

廠牌 Make	MITSUBISHI
車型 Model	VERYCA
年份 Year	2021/01
排氣量 Displacement	1,488
車身號碼 VIN	RK MCP5151MY25****
引擎號碼 Engine Number	***5VPF114**
現況實車里程 Mileage (僅揭露, 不具保證效力)	13,033

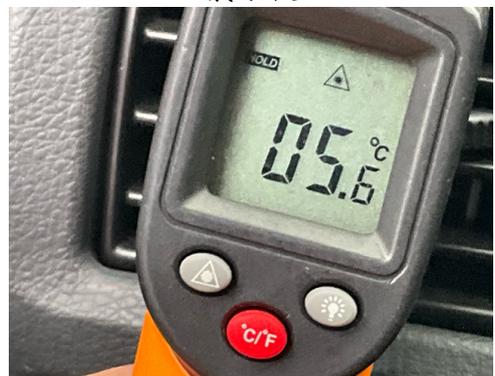
空調溫度

1. 檢查室外氣溫	15°C	2. 後空調冷氣作動中央出風口溫度	5°C
3. 冷凝器散熱風扇有無運轉異常	正常	4. 前空調冷氣A/C開關燈號	正常
5. 前空調風速開關各段風速	正常	6. 前空調冷氣作動中央出風口溫度	5°C
7. 後空調冷氣A/C開關燈號	正常	8. 後空調風速開關各段風速	正常
