認證編號 CPF52011262004

## 車輛資料 Vehicle Information

廠牌 Make	MITSUBISHI
車型 Model	VERYCA
年份 Year	2021/05
排氣量 Displacement	1,488
車身號碼 VIN	RKMCP7244MY25****
引擎號碼 Engine Number	***5VPE261**
現況實車里程 Mileage (僅揭露, 不具保證效力)	24,388

## 車輛認證總結報告 Vehicle Inspection Findings

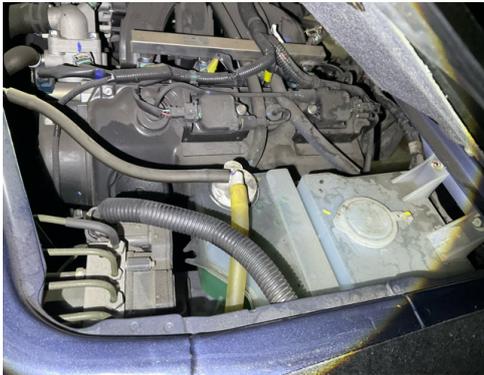
引擎室

1. 運轉時有無冒藍白煙、黑煙	正常	2. 水溫錶(燈)有無異常顯示	正常
3. 警告指示燈有無異常作動	正常	4. 機油油量、油質有無異常	正常
5. 外觀有無漏油/水跡象	正常	6. 運轉時有無抖動或異常聲響	正常
7. 外觀有無修補或龜裂跡象	正常	8. 冷卻風扇作動有無異常	正常
9. 加速有無不順暢或無法加速	正常	10. 高速運轉有無異常聲響	正常
11. 冷卻水有無添加防鏽劑	正常

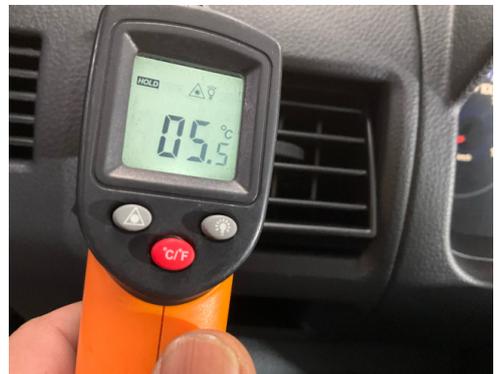
空調溫度

1. 檢查室外氣溫	15°C	2. 後空調冷氣作動中央出風口溫度	無此項目
3. 冷凝器散熱風扇有無運轉異常	正常	4. 前空調冷氣A/C開關燈號	正常
5. 前空調風速開關各段風速	正常	6. 前空調冷氣作動中央出風口溫度	5°C
7. 後空調冷氣A/C開關燈號	無此項目	8. 後空調風速開關各段風速	無此項目
