車輛查定報告

查定編號 CPF52011262008

廠牌 Make	TOYOTA
車型 Model	RAV4
年份 Year	2009/04
排氣量 Displacement	2,362
車身號碼 VIN	JTMBD31V10D00****
引擎號碼 Engine Number	***B3865**
現況實車里程 Mileage (僅揭露, 不具保證效力)	214,546

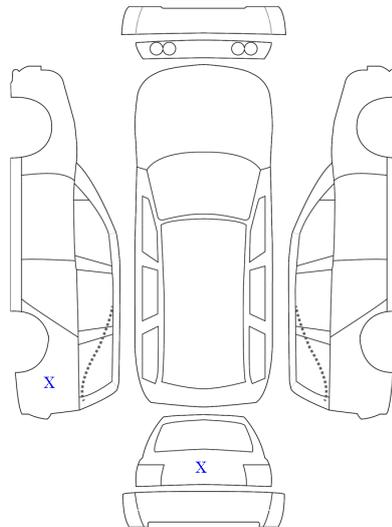
車體外觀圖

左後方有鈹修痕。
正後方有鈹修痕。

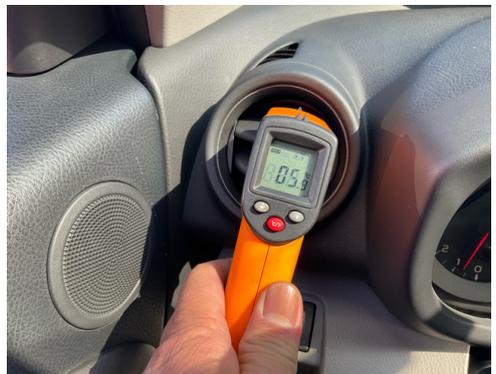
空調溫度

1. 檢查室外氣溫	17°C	2. 後空調冷氣作動中央出風口溫度	無此項目
3. 冷凝器散熱風扇有無運轉異常	正常	4. 前空調冷氣A/C開關燈號	正常
5. 前空調風速開關各段風速	正常	6. 前空調冷氣作動中央出風口溫度	5°C
7. 後空調冷氣A/C開關燈號	無此項目	8. 後空調風速開關各段風速	無此項目
