YES 車輛認證書

認證編號 CPF52011262009

廠牌 Make	SUBARU
車型 Model	FORESTER
年份 Year	2009/05
排氣量 Displacement	2,457
車身號碼 VIN	JF1SH9LT5AG10****
引擎號碼 Engine Number	***53**
現況實車里程 Mileage (僅揭露, 不具保證效力)	189,223

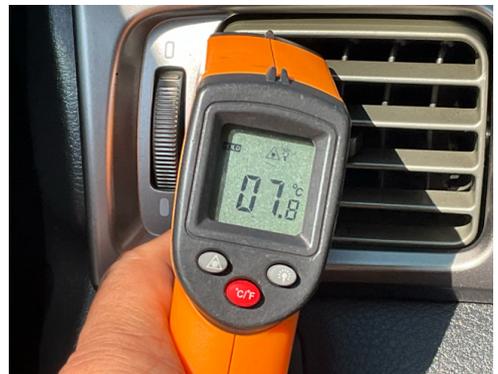
空調溫度

1. 檢查室外氣溫	17°C	2. 後空調冷氣作動中央出風口溫度	無此項目
3. 冷凝器散熱風扇有無運轉異常	正常	4. 前空調冷氣A/C開關燈號	正常
5. 前空調風速開關各段風速	正常	6. 前空調冷氣作動中央出風口溫度	7°C
7. 後空調冷氣A/C開關燈號	無此項目	8. 後空調風速開關各段風速	無此項目
