認證編號 CPF52011262013

車輛資料 Vehicle Information

廠牌 Make	MITSUBISHI
車型 Model	ZINGER
年份 Year	2020/06
排氣量 Displacement	2,378
車身號碼 VIN	A608****
引擎號碼 Engine Number	***9S4NSYG16**
現況實車里程 Mileage (僅揭露, 不具保證效力)	86,740

車輛認證總結報告 Vehicle Inspection Findings

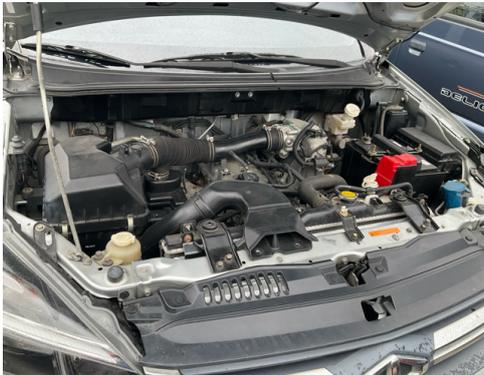
引擎室

1. 運轉時有無冒藍白煙、黑煙	正常	2. 水溫錶(燈)有無異常顯示	正常
3. 警告指示燈有無異常作動	正常	4. 機油油量、油質有無異常	正常
5. 外觀有無漏油/水跡象	正常	6. 運轉時有無抖動或異常聲響	正常
7. 外觀有無修補或龜裂跡象	正常	8. 冷卻風扇作動有無異常	正常
9. 加速有無不順暢或無法加速	正常	10. 高速運轉有無異常聲響	正常
11. 冷卻水有無添加防鏽劑	正常

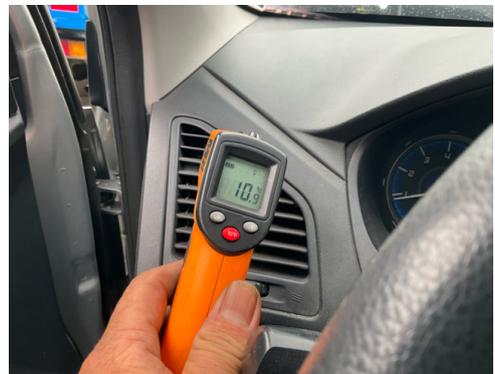
空調溫度

1. 檢查室外氣溫	20°C	2. 後空調冷氣作動中央出風口溫度	無此項目
3. 冷凝器散熱風扇有無運轉異常	正常	4. 前空調冷氣A/C開關燈號	正常
5. 前空調風速開關各段風速	正常	6. 前空調冷氣作動中央出風口溫度	10°C
7. 後空調冷氣A/C開關燈號	無此項目	8. 後空調風速開關各段風速	無此項目
