YES 車輛認證書

認證編號 CPF52011262014

廠牌 Make	MITSUBISHI
車型 Model	ZINGER
年份 Year	2024/09
排氣量 Displacement	2,378
車身號碼 VIN	RKMASPUKXRY11****
引擎號碼 Engine Number	***9S4NABY03**
現況實車里程 Mileage (僅揭露, 不具保證效力)	15,873

車輛認證總結報告 Vehicle Inspection Findings

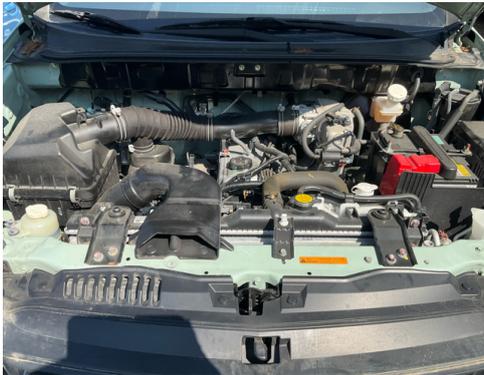
引擎室

1. 運轉時有無冒藍白煙、黑煙	正常	2. 水溫錶(燈)有無異常顯示	正常
3. 警告指示燈有無異常作動	正常	4. 機油油量、油質有無異常	正常
5. 外觀有無漏油/水跡象	正常	6. 運轉時有無抖動或異常聲響	正常
7. 外觀有無修補或龜裂跡象	正常	8. 冷卻風扇作動有無異常	正常
9. 加速有無不順暢或無法加速	正常	10. 高速運轉有無異常聲響	正常
11. 冷卻水有無添加防鏽劑	正常

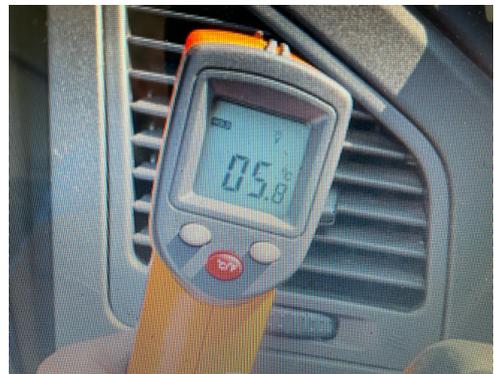
空調溫度

1. 檢查室外氣溫	20°C	2. 後空調冷氣作動中央出風口溫度	無此項目
3. 冷凝器散熱風扇有無運轉異常	正常	4. 前空調冷氣A/C開關燈號	正常
5. 前空調風速開關各段風速	正常	6. 前空調冷氣作動中央出風口溫度	5°C
7. 後空調冷氣A/C開關燈號	無此項目	8. 後空調風速開關各段風速	無此項目
