# YES 車輛認證書

認證編號 CPF52011262015

| 廠牌 Make | TOYOTA |
| 車型 Model | YARIS |

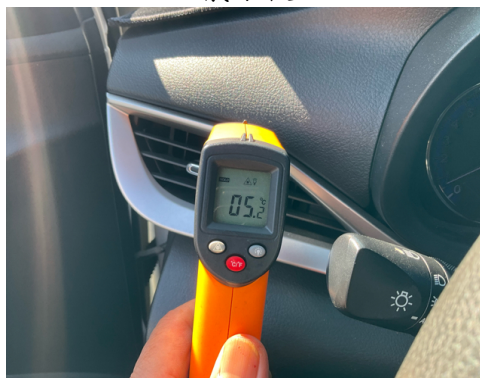
空調溫度

| 5. 前空調風速開關各段風速 | 正常 | 6. 前空調冷氣作動中央出風口溫度 | 5°C |
