認證編號 CPF52011262017

## 車輛資料 Vehicle Information

| 廠牌 Make | HONDA |
| 車型 Model | HR-V |

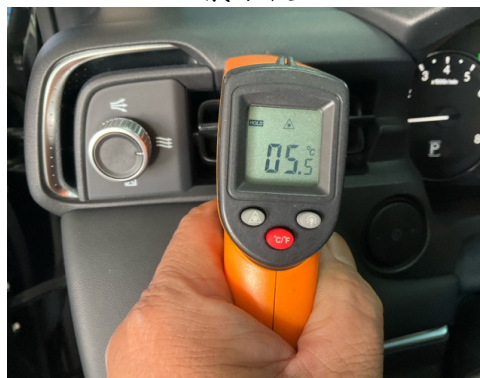
空調溫度

| 5. 前空調風速開關各段風速 | 正常 | 6. 前空調冷氣作動中央出風口溫度 | 5°C |
