YES 車輛認證書

認證編號 CPF52011262025

廠牌 Make	FORD
車型 Model	RANGER
年份 Year	2020/04
排氣量 Displacement	1,996
車身號碼 VIN	MNCUMFF64LW08****
引擎號碼 Engine Number	無引擎號碼
現況實車里程 Mileage (僅揭露, 不具保證效力)	37,318

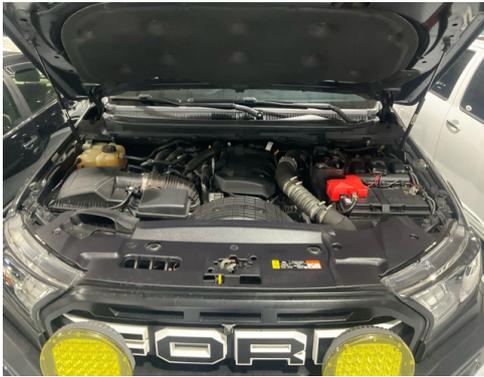
引擎室

1. 運轉時有無冒藍白煙、黑煙	正常	2. 水溫錶(燈)有無異常顯示	正常
3. 警告指示燈有無異常作動	正常	4. 機油油量、油質有無異常	正常
5. 外觀有無漏油/水跡象	正常	6. 運轉時有無抖動或異常聲響	正常
7. 外觀有無修補或龜裂跡象	正常	8. 冷卻風扇作動有無異常	正常
9. 加速有無不順暢或無法加速	正常	10. 高速運轉有無異常聲響	正常
11. 冷卻水有無添加防鏽劑	正常

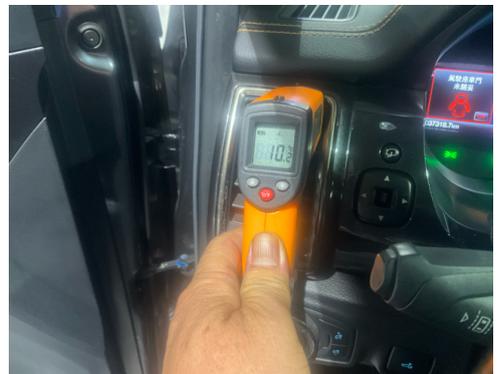
空調溫度

1. 檢查室外氣溫	24°C	2. 後空調冷氣作動中央出風口溫度	無此項目
3. 冷凝器散熱風扇有無運轉異常	正常	4. 前空調冷氣A/C開關燈號	正常
5. 前空調風速開關各段風速	正常	6. 前空調冷氣作動中央出風口溫度	10°C
7. 後空調冷氣A/C開關燈號	無此項目	8. 後空調風速開關各段風速	無此項目
