認證編號 CPF52011262026

廠牌 Make	HONDA
車型 Model	FIT
年份 Year	2017/01
排氣量 Displacement	1,497
車身號碼 VIN	RKTGK5860HF00****
引擎號碼 Engine Number	***Z436035**
現況實車里程 Mileage (僅揭露, 不具保證效力)	142,903

車輛認證總結報告 Vehicle Inspection Findings

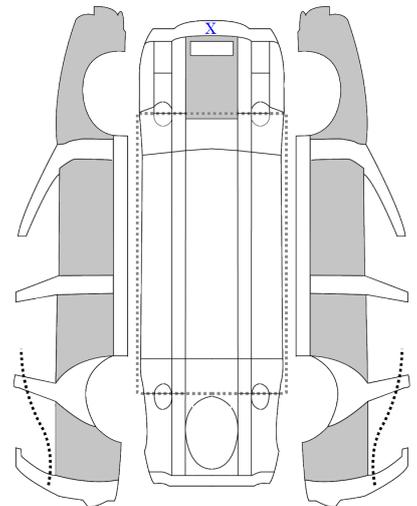
車骨結構圖

本車體骨架結構無修復跡象。

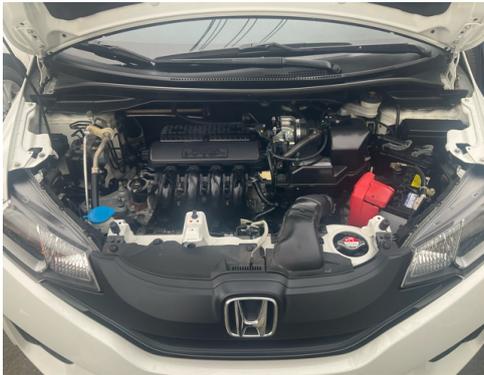
引擎室

1. 運轉時有無冒藍白煙、黑煙	正常	2. 水溫錶(燈)有無異常顯示	正常
3. 警告指示燈有無異常作動	正常	4. 機油油量、油質有無異常	正常
5. 外觀有無漏油/水跡象	正常	6. 運轉時有無抖動或異常聲響	正常
7. 外觀有無修補或龜裂跡象	正常	8. 冷卻風扇作動有無異常	正常
9. 加速有無不順暢或無法加速	正常	10. 高速運轉有無異常聲響	正常
11. 冷卻水有無添加防鏽劑	正常

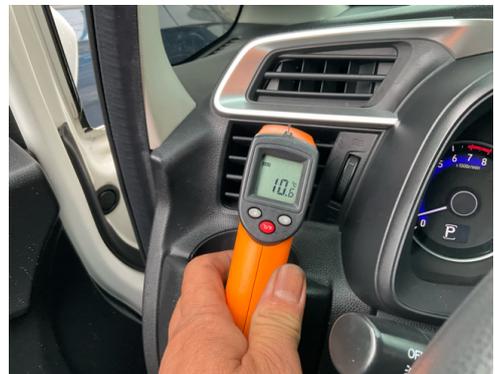
空調溫度

1. 檢查室外氣溫	23°C	2. 後空調冷氣作動中央出風口溫度	無此項目
3. 冷凝器散熱風扇有無運轉異常	正常	4. 前空調冷氣A/C開關燈號	正常
5. 前空調風速開關各段風速	正常	6. 前空調冷氣作動中央出風口溫度	10°C
7. 後空調冷氣A/C開關燈號	無此項目	8. 後空調風速開關各段風速	無此項目
