YES 車輛認證書

認證編號 CPF52011262035

廠牌 Make	BMW
車型 Model	3 SERIES
年份 Year	2015/04
排氣量 Displacement	1,598
車身號碼 VIN	WBA3A1500FNT5****
引擎號碼 Engine Number	無引擎號碼
現況實車里程 Mileage (僅揭露, 不具保證效力)	132,469

車輛認證總結報告 Vehicle Inspection Findings

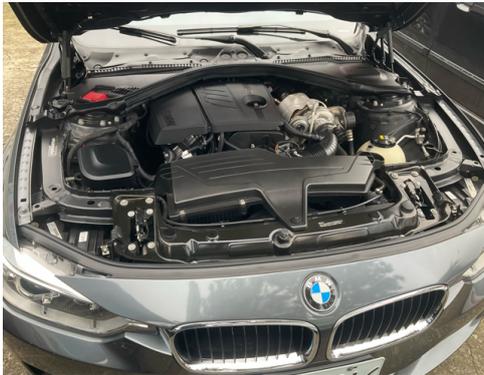
引擎室

1. 運轉時有無冒藍白煙、黑煙	正常	2. 水溫錶(燈)有無異常顯示	正常
3. 警告指示燈有無異常作動	正常	4. 機油油量、油質有無異常	正常
5. 外觀有無漏油/水跡象	正常	6. 運轉時有無抖動或異常聲響	正常
7. 外觀有無修補或龜裂跡象	正常	8. 冷卻風扇作動有無異常	正常
9. 加速有無不順暢或無法加速	正常	10. 高速運轉有無異常聲響	正常
11. 冷卻水有無添加防鏽劑	正常

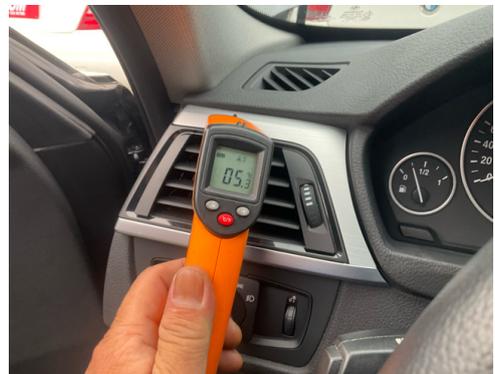
空調溫度

1. 檢查室外氣溫	20°C	2. 後空調冷氣作動中央出風口溫度	無此項目
3. 冷凝器散熱風扇有無運轉異常	正常	4. 前空調冷氣A/C開關燈號	正常
5. 前空調風速開關各段風速	正常	6. 前空調冷氣作動中央出風口溫度	5°C
7. 後空調冷氣A/C開關燈號	無此項目	8. 後空調風速開關各段風速	無此項目
