認證編號 CPF52011262037

## 車輛資料 Vehicle Information

## 車輛認證總結報告 Vehicle Inspection Findings

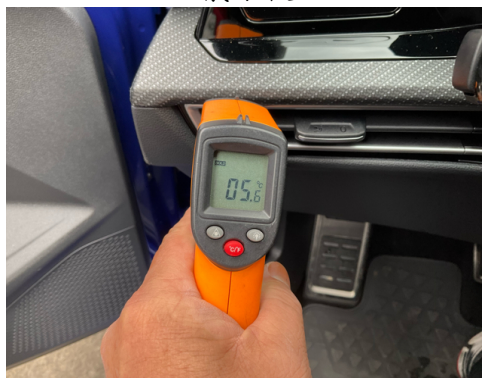
空調溫度

| 5. 前空調風速開關各段風速 | 正常 | 6. 前空調冷氣作動中央出風口溫度 | 5°C |
