認證編號 CPF52011262042

廠牌 Make	NISSAN
車型 Model	TIIDA
年份 Year	2012/12
排氣量 Displacement	1,618
車身號碼 VIN	C12GHC00****
引擎號碼 Engine Number	***6*158790**
現況實車里程 Mileage (僅揭露, 不具保證效力)	113,033

車輛認證總結報告 Vehicle Inspection Findings

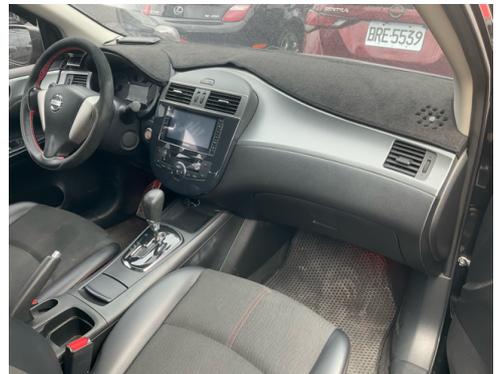
儀錶板

1. 運轉時有無冒藍白煙、黑煙	正常	2. 水溫錶(燈)有無異常顯示	正常
3. 警告指示燈有無異常作動	異常	4. 機油油量、油質有無異常	正常
5. 外觀有無漏油/水跡象	正常	6. 運轉時有無抖動或異常聲響	正常
7. 外觀有無修補或龜裂跡象	正常	8. 冷卻風扇作動有無異常	正常
9. 加速有無不順暢或無法加速	正常	10. 高速運轉有無異常聲響	正常
11. 冷卻水有無添加防鏽劑	正常

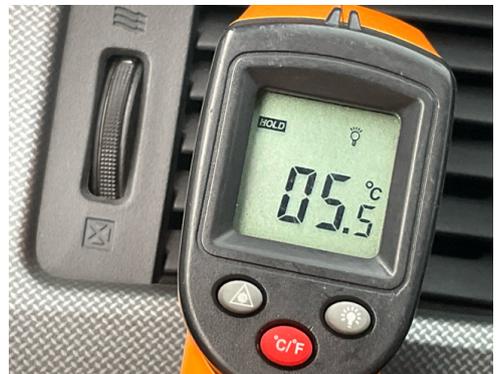
空調溫度

1. 檢查室外氣溫	15°C	2. 後空調冷氣作動中央出風口溫度	無此項目
3. 冷凝器散熱風扇有無運轉異常	正常	4. 前空調冷氣A/C開關燈號	正常
5. 前空調風速開關各段風速	正常	6. 前空調冷氣作動中央出風口溫度	5°C
7. 後空調冷氣A/C開關燈號	無此項目	8. 後空調風速開關各段風速	無此項目
