YES 車輛認證書

認證編號 CPF52011262043

廠牌 Make	FORD
車型 Model	FOCUS
年份 Year	2019/02
排氣量 Displacement	1,497
車身號碼 VIN	J2H00****
引擎號碼 Engine Number	***0014**
現況實車里程 Mileage (僅揭露, 不具保證效力)	87,958

車輛認證總結報告 Vehicle Inspection Findings

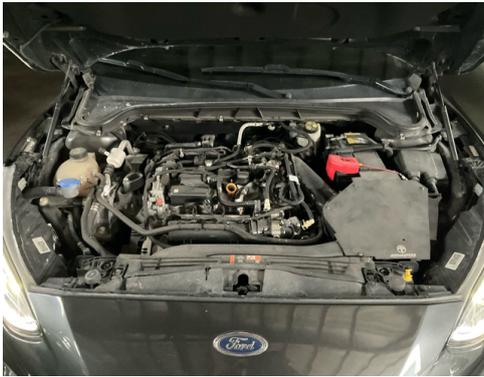
引擎室

1. 運轉時有無冒藍白煙、黑煙	正常	2. 水溫錶(燈)有無異常顯示	正常
3. 警告指示燈有無異常作動	正常	4. 機油油量、油質有無異常	正常
5. 外觀有無漏油/水跡象	正常	6. 運轉時有無抖動或異常聲響	正常
7. 外觀有無修補或龜裂跡象	正常	8. 冷卻風扇作動有無異常	正常
9. 加速有無不順暢或無法加速	正常	10. 高速運轉有無異常聲響	正常
11. 冷卻水有無添加防鏽劑	正常

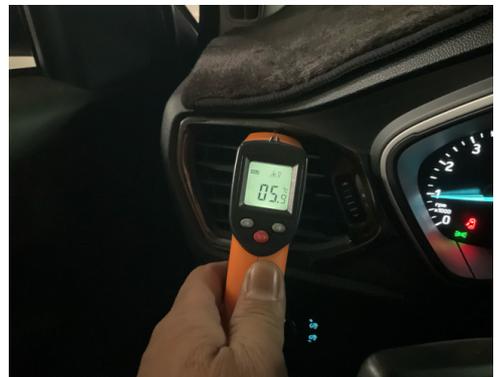
空調溫度

1. 檢查室外氣溫	16°C	2. 後空調冷氣作動中央出風口溫度	無此項目
3. 冷凝器散熱風扇有無運轉異常	正常	4. 前空調冷氣A/C開關燈號	正常
5. 前空調風速開關各段風速	正常	6. 前空調冷氣作動中央出風口溫度	5°C
7. 後空調冷氣A/C開關燈號	無此項目	8. 後空調風速開關各段風速	無此項目
