認證編號 CPF52011262048

車輛資料 Vehicle Information

廠牌 Make	NISSAN
車型 Model	TIIDA
年份 Year	2017/06
排氣量 Displacement	1,598
車身號碼 VIN	C12GHB03****
引擎號碼 Engine Number	***671110**
現況實車里程 Mileage (僅揭露, 不具保證效力)	177,913

車輛認證總結報告 Vehicle Inspection Findings

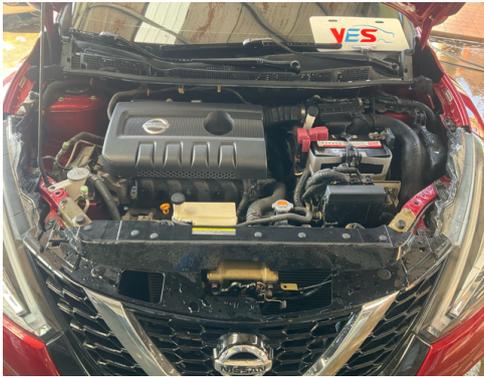
引擎室

1. 運轉時有無冒藍白煙、黑煙	正常	2. 水溫錶(燈)有無異常顯示	正常
3. 警告指示燈有無異常作動	正常	4. 機油油量、油質有無異常	正常
5. 外觀有無漏油/水跡象	正常	6. 運轉時有無抖動或異常聲響	正常
7. 外觀有無修補或龜裂跡象	正常	8. 冷卻風扇作動有無異常	正常
9. 加速有無不順暢或無法加速	正常	10. 高速運轉有無異常聲響	正常
11. 冷卻水有無添加防鏽劑	正常

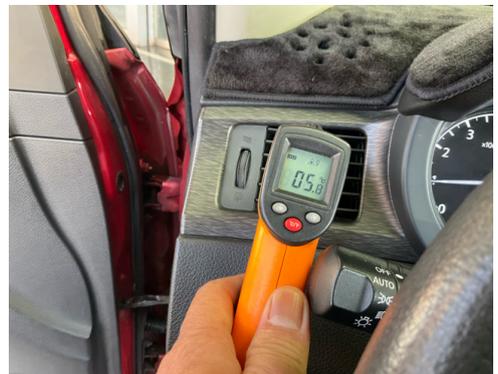
空調溫度

1. 檢查室外氣溫	15°C	2. 後空調冷氣作動中央出風口溫度	無此項目
3. 冷凝器散熱風扇有無運轉異常	正常	4. 前空調冷氣A/C開關燈號	正常
5. 前空調風速開關各段風速	正常	6. 前空調冷氣作動中央出風口溫度	5°C
7. 後空調冷氣A/C開關燈號	無此項目	8. 後空調風速開關各段風速	無此項目
