認證編號 CPF52011262062

車輛資料 Vehicle Information

廠牌 Make	SUBARU
車型 Model	FORESTER
年份 Year	2014/04
排氣量 Displacement	1,998
車身號碼 VIN	JF1SJGL85EG11****
引擎號碼 Engine Number	無引擎號碼
現況實車里程 Mileage (僅揭露, 不具保證效力)	91,116

車輛認證總結報告 Vehicle Inspection Findings

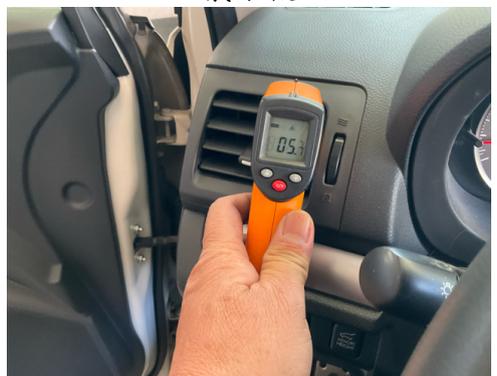
空調溫度

1. 檢查室外氣溫	19°C	2. 後空調冷氣作動中央出風口溫度	無此項目
3. 冷凝器散熱風扇有無運轉異常	正常	4. 前空調冷氣A/C開關燈號	正常
5. 前空調風速開關各段風速	正常	6. 前空調冷氣作動中央出風口溫度	5°C
7. 後空調冷氣A/C開關燈號	無此項目	8. 後空調風速開關各段風速	無此項目
