認證編號 CPF52011262063

## 車輛資料 Vehicle Information

## 車輛認證總結報告 Vehicle Inspection Findings

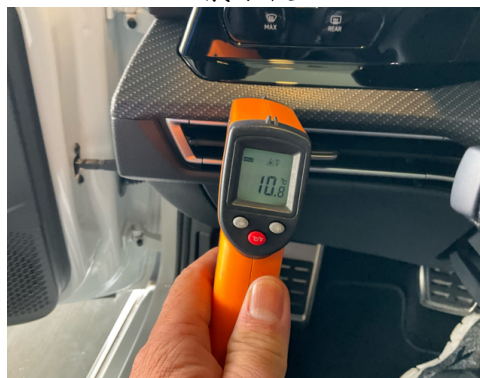
空調溫度

| 5. 前空調風速開關各段風速 | 正常 | 6. 前空調冷氣作動中央出風口溫度 | 10°C |
