**查定編號** CPF52011262064

## 車輛資料 Vehicle Information

廠牌 Make	TOYOTA
車型 Model	ALTIS
年份 Year	2016/07
排氣量 Displacement	1,798
車身號碼 VIN	ZRE172-562****
引擎號碼 Engine Number	***Y3153**
現況實車里程 Mileage (僅揭露, 不具保證效力)	129,658

## 車輛認證總結報告 Vehicle Inspection Findings

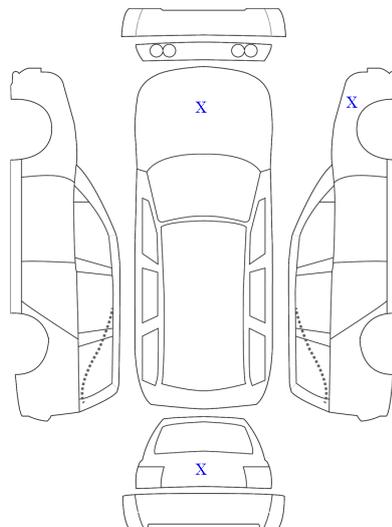
車體外觀圖

右前方有鈹修痕。  
正前方有鈹修痕。  
正後方有鈹修痕。

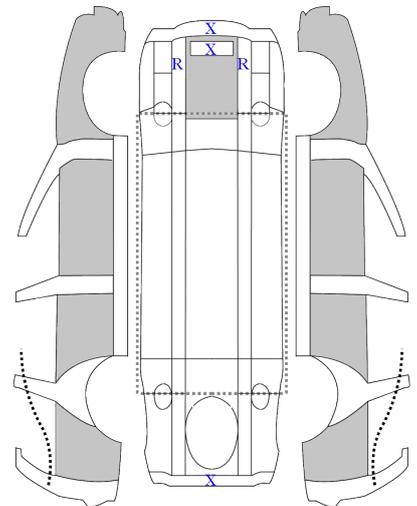
車骨結構圖

無任何異常之痕跡。  
無任何異常之痕跡。  
無任何泡水之痕跡。  
異常
