YES 車輛認證書

認證編號 CPF52011262066

廠牌 Make	MITSUBISHI
車型 Model	ZINGER
年份 Year	2018/01
排氣量 Displacement	2,378
車身號碼 VIN	A606****
引擎號碼 Engine Number	***9S4NSTM14**
現況實車里程 Mileage (僅揭露, 不具保證效力)	131,267

車輛認證總結報告 Vehicle Inspection Findings

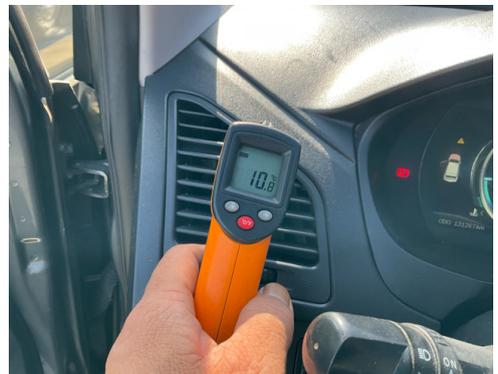
空調溫度

1. 檢查室外氣溫	20°C	2. 後空調冷氣作動中央出風口溫度	10°C
3. 冷凝器散熱風扇有無運轉異常	正常	4. 前空調冷氣A/C開關燈號	正常
5. 前空調風速開關各段風速	正常	6. 前空調冷氣作動中央出風口溫度	10°C
7. 後空調冷氣A/C開關燈號	正常	8. 後空調風速開關各段風速	正常
