YES 車輛認證書

認證編號 CPF52011262069

廠牌 Make	MITSUBISHI
車型 Model	COLT PLUS
年份 Year	2020/01
排氣量 Displacement	1,499
車身號碼 VIN	N507****
引擎號碼 Engine Number	***1S3BA3**
現況實車里程 Mileage (僅揭露, 不具保證效力)	37,003

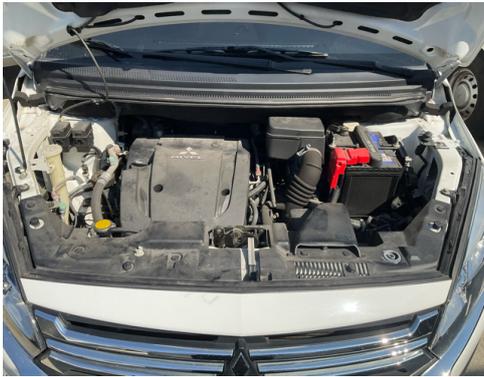
引擎室

1. 運轉時有無冒藍白煙、黑煙	正常	2. 水溫錶(燈)有無異常顯示	正常
3. 警告指示燈有無異常作動	正常	4. 機油油量、油質有無異常	正常
5. 外觀有無漏油/水跡象	正常	6. 運轉時有無抖動或異常聲響	正常
7. 外觀有無修補或龜裂跡象	正常	8. 冷卻風扇作動有無異常	正常
9. 加速有無不順暢或無法加速	正常	10. 高速運轉有無異常聲響	正常
11. 冷卻水有無添加防鏽劑	正常

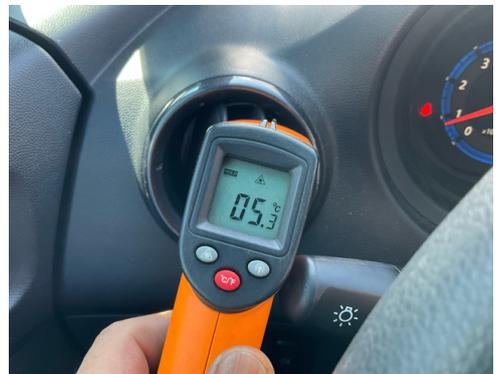
空調溫度

1. 檢查室外氣溫	26°C	2. 後空調冷氣作動中央出風口溫度	無此項目
3. 冷凝器散熱風扇有無運轉異常	正常	4. 前空調冷氣A/C開關燈號	正常
5. 前空調風速開關各段風速	正常	6. 前空調冷氣作動中央出風口溫度	5°C
7. 後空調冷氣A/C開關燈號	無此項目	8. 後空調風速開關各段風速	無此項目
