YES 車輛認證書

認證編號 CPF52011262070

廠牌 Make	MITSUBISHI
車型 Model	DELICA
年份 Year	2022/12
排氣量 Displacement	2,378
車身號碼 VIN	RKMDTPUK5NH20****
引擎號碼 Engine Number	***9S4NAAR50**
現況實車里程 Mileage (僅揭露, 不具保證效力)	33,402

車輛認證總結報告 Vehicle Inspection Findings

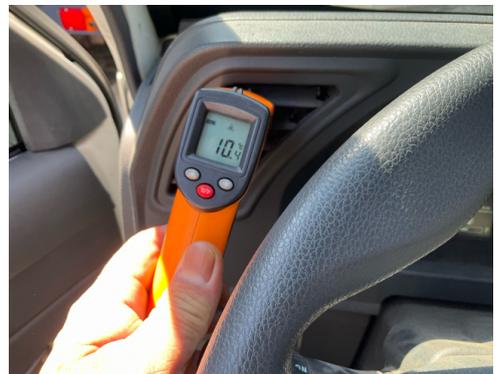
空調溫度

1. 檢查室外氣溫	25°C	2. 後空調冷氣作動中央出風口溫度	無此項目
3. 冷凝器散熱風扇有無運轉異常	正常	4. 前空調冷氣A/C開關燈號	正常
5. 前空調風速開關各段風速	正常	6. 前空調冷氣作動中央出風口溫度	10°C
7. 後空調冷氣A/C開關燈號	無此項目	8. 後空調風速開關各段風速	無此項目
