YES 車輛認證書

認證編號 CPF52011262071

廠牌 Make	HONDA
車型 Model	CR-V
年份 Year	2024/04
排氣量 Displacement	1,498
車身號碼 VIN	RKTRS3850RF11****
引擎號碼 Engine Number	***BK94148**
現況實車里程 Mileage (僅揭露, 不具保證效力)	15,829

車輛認證總結報告 Vehicle Inspection Findings

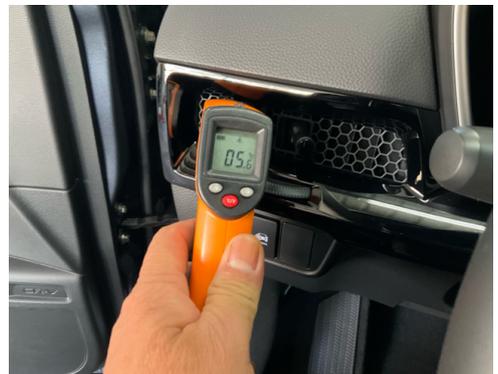
空調溫度

1. 檢查室外氣溫	19°C	2. 後空調冷氣作動中央出風口溫度	無此項目
3. 冷凝器散熱風扇有無運轉異常	正常	4. 前空調冷氣A/C開關燈號	正常
5. 前空調風速開關各段風速	正常	6. 前空調冷氣作動中央出風口溫度	5°C
7. 後空調冷氣A/C開關燈號	無此項目	8. 後空調風速開關各段風速	無此項目
